Die Eiche und ihre Gerbsäure

Aus dem Arbeitsalltag eines Sachverständigen

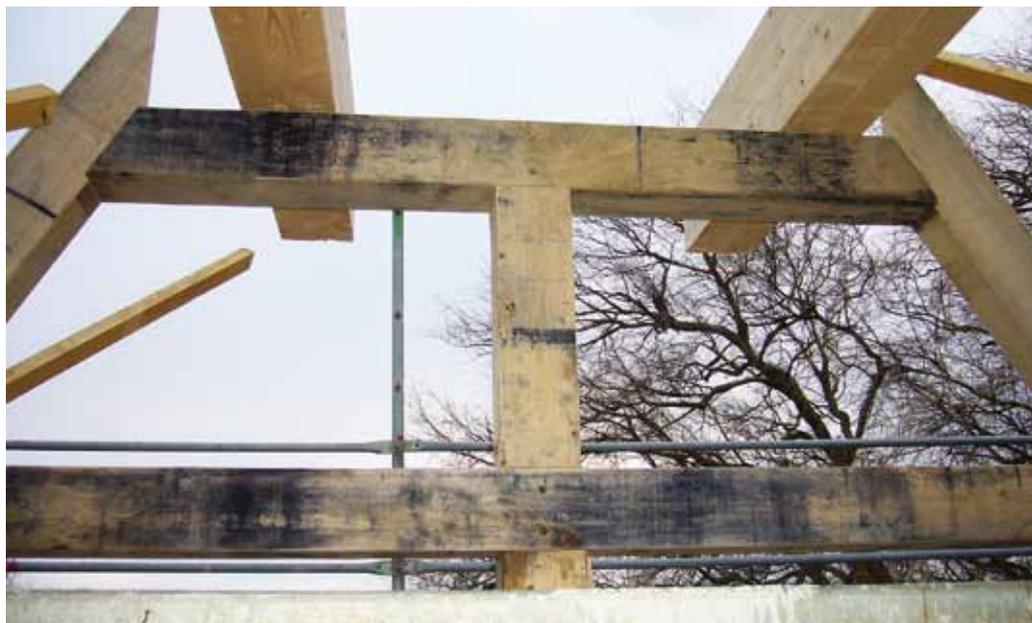
Die visuelle Untersuchung ergab, dass ein großer Teil der eichenen Fachwerkhölzer dunkel bis schwarz, z. T. vollflächig, verfärbt waren.

Es war recht schnell zu erkennen, dass diese Erscheinung durch den Gerbstoff Tannin hervorgerufen wurde, landläufig als Gerbsäure bezeichnet, von dem das Eichenholz einen hohen Anteil aufweist.

Die Tannine (von franz. tanin Gerbstoff) sind natürlich vorkommende Polyphenole, die sich alle von der Gallussäure ableiten lassen. Bei Kontakt mit Eisen bildet sich ein schwarz gefärbter Komplex (wasserunlösliches Eisentan-

Eichenholz großflächig schwarz.

nat). Außerdem reagiert die Gerbsäure auch mit dem alkalischen Kalk des Mörtels in unterschiedlichen Verfärbungen je nach Intensität.

Damit war erkennbar, dass das Eichenholz sehr frisch verarbeitet und während oder nach seinem Einschnitt mit eisenhaltigen Materialien in Kontakt gekommen sein muss.
